USO DO BAMBU NA CONSTRUÇÃO CIVIL

MONOGRAFIA DE PROJETO FINAL EM ENGENHARIA CIVIL

Uso do bambu na construção civil – Ensaio de corpos de prova a compressão da espécie de bambu *Dendrocalamus giganteus*, sistemas conectivos e patologias em estruturas de bambu. [Distrito Federal] 2011.

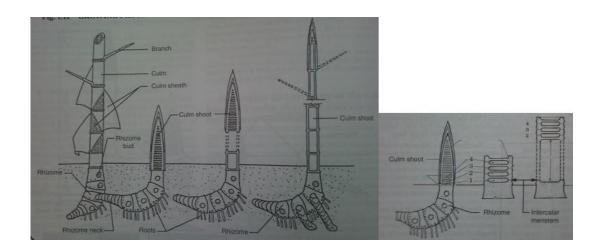
Figura 1.4. Desenho esquemático do crescimento de um broto de bambu (Hidalgo López, 2003)

Após o plantio a muda necessita de um tempo de adaptação ao solo e ao local, durante este processo há desenvolvimento do sistema radicular (raízes) e aparecimento de mais folhas e galhos. Anualmente, em cada época de rebrota, surgem novos brotos do chão que em curto espaço de tempo (até 12 meses) crescem até a altura total do colmo de bambu e posteriormente vão desenvolvendo galhos e folhas. Os diâmetros e a altura vão aumentando a cada ano, até a touceira atingir propriedades da planta adulta (Pereira, 2003), modificando pouco o diâmetro dos novos brotos, que podem variar um pouco de acordo com a quantidade de chuva e sol disponível durante o ano. Vale comentar também que ao sair do solo o broto de bambu já possui diâmetro bem próximo ao máximo diâmetro que aquele colmo irá apresentar, já que o crescimento do bambu ocorre de forma "telescópica", como uma antena. Podemos fazer uma analogia ao lançamento de um foguete, em que tudo é preparado e estocado e de uma hora pra outra ocorre um progressivo aumento de altura. O desenvolvimento dos galhos ocorre da mesma forma, as gemas presentes em cada nó possuem propriedade de produzir um novo "broto" que crescerá da mesma forma telescópica e dará origem a um galho, que terá o mesmo ciclo e dará origem a um galho secundário ou folhas. Podemos concluir que a cada ano que passa maior é a produção da touceira.

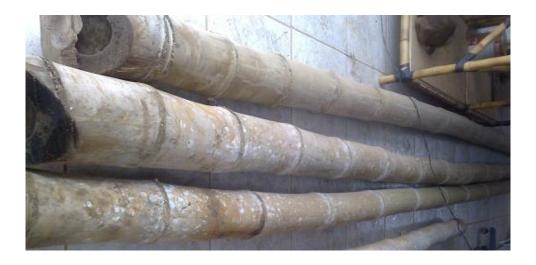
Figura 2.1. Varas selecionadas para os ensaios.

- 1 Vara com idade estipulada entre 0 3 anos (verde)
- 1 Vara com idade estipulada entre 3 6 anos (Azul)
- 1 Vara com idade estipulada entre 6 9 anos (Amarelo)

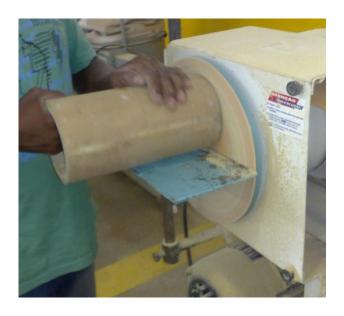
Figura 2.3. Lixadeira circular de bancada usada para acabamento dos corpos de prova.

Durante o corte dos corpos de prova na serra fita não foi possível fazer com que as faces tivessem paralelismo satisfatório. Por esta razão foi necessário lixar essas faces com uma lixadeira circular de bancada, para obter um paralelismo mais adequado ao estipulado pela norma NTC5525, que normatiza que as faces devem ser planas com um desvio máximo de 0,2 mm.

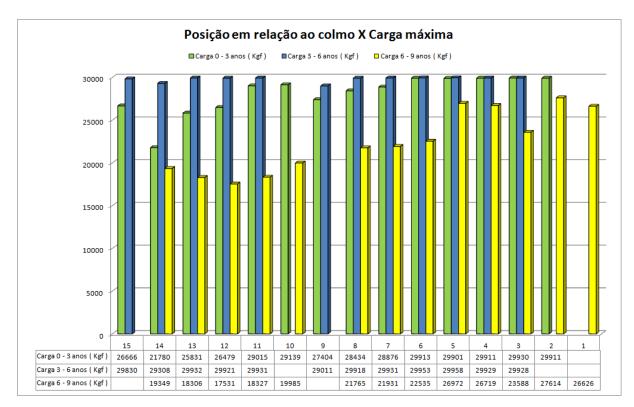
Gráfico 3.4. Posição em relação ao colmo X Carga máxima

Uma primeira análise que poderíamos fazer seriam as cargas máximas obtidas em corpos de prova de diferentes idades, localizados em entrenós similares. Esta poderia ser uma forma de observarmos como a idade e localização influenciam na resistência do bambu e quais os valores máximos de carga obtidos em todos os ensaios.

Ao observarmos os resultados notamos que os valores para os corpos de prova mais antigos apresentam um resultado menor. Em um primeiro momento poderíamos pensar que as resistências diminuem com o passar do tempo ou que as partes localizadas mais longe do chão são menos resistentes. Porém a carga máxima esta diretamente relacionada a um fator muito importante que não é levado em consideração neste gráfico, a área útil dos corpos de prova. Quanto maior for a área útil do corpo de prova, teoricamente, maior é a carga a qual ele irá resistir. O gráfico abaixo representa as áreas úteis de corpos de prova de idades diferentes, localizados em entrenós similares.

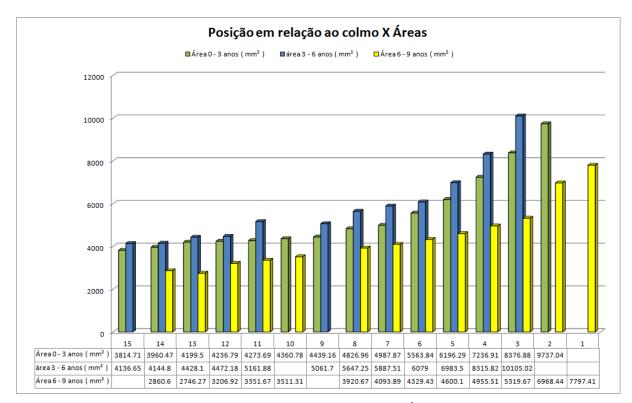
Gráfico 3.5. Posição em relação ao colmo X Áreas úteis

Ao observarmos as áreas dos corpos de prova utilizados é notável a diferença entre elas. Por esta razão os valores de carga máxima não podem ser utilizados como parâmetro para compararmos as resistências em relação a idade ou localização no colmo. O gráfico 3.5 também demonstra como as áreas sofrem alterações em cada entrenó, podendo em alguns casos não seguir a tendência de diminuição desde a base até o topo. Por exemplo, no caso do corpo de prova azul 11 que apresenta uma área maior que o corpo de prova posterior e anterior a ele.

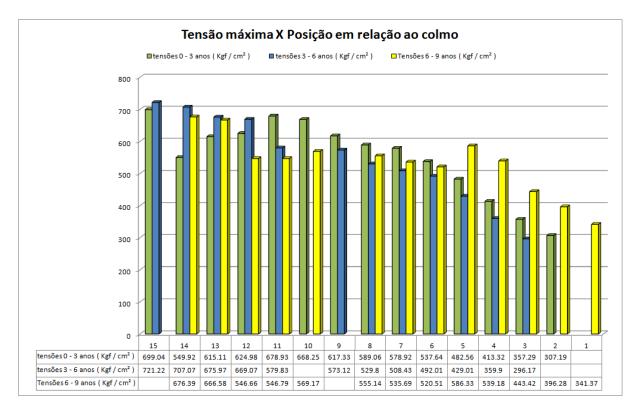
Gráfico 3.6. Posição em relação ao colmo X Tensão máxima

Desta forma todos os valores seriam levados a um mesmo "parâmetro", que correlacionaria as cargas e as áreas. Podendo desta forma comparar os resultados entre diferentes corpos de prova com diferentes características. O gráfico abaixo representa as tensões calculadas para corpos de prova de idades diferentes, localizados em entrenós similares.

Este gráfico pode nos fornecer muitas informações importantes, porém é necessário analisá-lo com cautela. Por esta razão iremos separar esta análise por idades, utilizando todas as informações obtidas nos gráficos anteriormente citados.

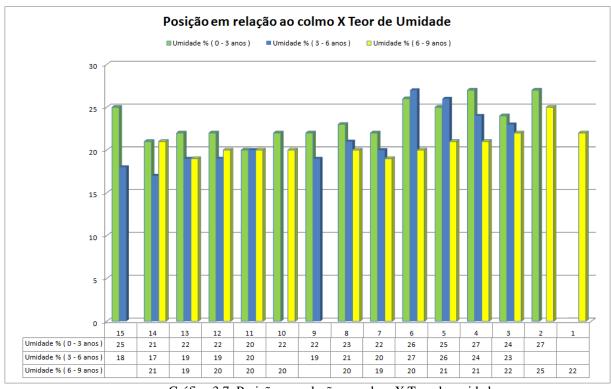
Gráfico 3.7. Posição em relação ao colmo X Teor de umidade

Alguns parâmetros foram medidos no decorrer do presente trabalho. Cada corpo de prova teve seu teor de umidade medido e os resultados são representados no Gráfico 3.7.

Os valores são simplesmente demonstrativos já que o equipamento utilizado não é tão preciso e as medições foram efetuadas em horários e dias aleatórios. Contudo é possível observar o teor de umidade de peças estocadas em ambiente aberto e ventilado em época do ano de chuvas (Janeiro) na região central do país (Brasília).

O Gráfico 3.7 mostra que com o aumento da idade ocorre uma redução no teor de umidade das amostras.

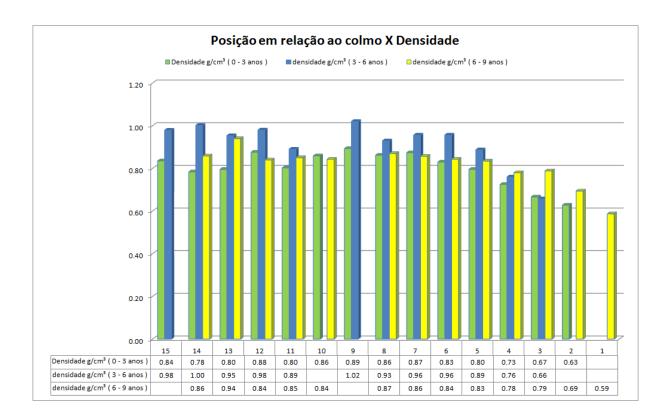
Gráfico 3.8. Posição em relação ao colmo X Densidade

Cada corpo de prova foi individualmente pesado com umidade "natural". Desta forma foi gerado um gráfico que relaciona o peso pelo volume de cada corpo de prova, a intenção é representar a "densidade" dos corpo de prova de diferentes idades e localizações no colmo.

As maiores densidades foram encontradas para o grupo azul e acorre uma perda de densidade no grupo amarelo.

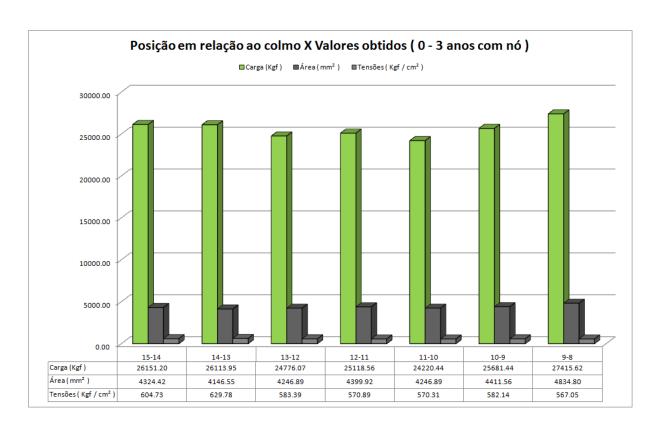
Gráfico 3.9. Posição em relação ao colmo X Valores obtidos (Verde com nó / 0 – 3 anos)

Os mesmos ensaios foram realizados em corpos de prova que continham um nó na parte média e foram extraídos dos mesmos colmos separados por grupos anteriormente citados. Os gráficos a seguir representam os resultados obtidos nesses ensaios.

Estas informações nos mostram que os valores a compressão do bambu já são bem interessantes em idades precoces, tendo em vista que o menor valor calculado corretamente do grupo verde com nó foi de 567,05 Kgf/cm² (Gráfico 3.9). E tendem a aumentar até uma idade onde o bambu está maduro e com propriedades excelentes, tendo em vista que o menor valor calculado corretamente para o grupo azul com nó foi de 596,11 Kgf/cm² (Gráfico 3.10). Podendo perder estas propriedades por um processo de "deterioração", quando o mesmo já esta "sobre maduro" ou muito maduro, tendo em vista que o menor valor calculado para o grupo amarelo com nó foi de 512,43 Kgf/cm² (Gráfico 3.11).

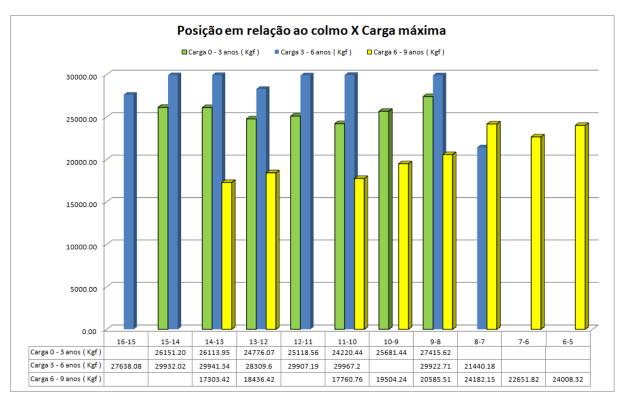
Gráfico 3.12. Posição em relação ao colmo X Carga máxima (corpos de prova com nó)

Observando o Gráfico 3.12, é possível ver que somente os corpos de prova do grupo azul atingiram valores de carga máximos. Pelo gráfico 3.10 observa-se que esses corpos de

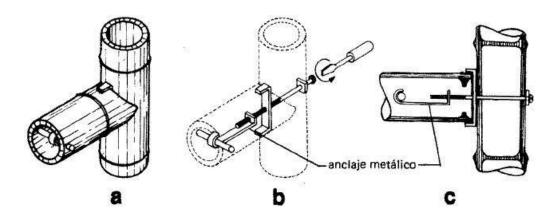
Figura 4.1 . Sistema de conexão boca de pescado.(LOPEZ, 1998)

Existem sistemas conectivos como a boca de pescado (Figura 4.1) e suas variações que utilizam barras roscadas, porcas e arruelas para unir os bambus. Este é um dos sistemas conectivos mais usados por todo mundo. Contudo o mesmo possui certas limitações quanto aos esforços atuantes na conexão. Quando os bambus estão apoiados um sobre o outro de forma que os esforços são de compressão este sistema conectivo é satisfatório, porém contra esforços de tração o mesmo pode não ser tão eficaz. Existe também a possibilidade de que as peças se movimentem fazendo com que haja deslizamento entre as mesmas pela folga do sistema conectivo. O uso de arruelas ou peças soldadas a ponta da barra roscada é uma opção para a confecção do "anzol" que uni as duas peças (Figura 4.2) .

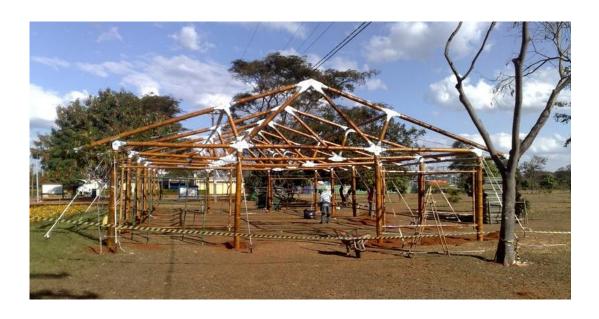
Figura 4.3. Estrutura de 200 m² com conexões metálicas.

Neste capítulo será apresentado um estudo sobre um sistema conectivo desenvolvido para um estrutura de 200 m² produzida com bambus *Dendrocalamus giganteus*, com vão livre de 10 metros (Figura 4.3 e 4.4) . Os projetos da estrutura e conexões foram desenvolvidos pelo Eng. Frederico Rosalino para abrigarem uma exposição sobre os 100 anos do grande paisagista brasileiro Roberto Burle Marx que aconteceu nos meses de agosto a novembro de 2009 em Brasília/DF. Foi desenvolvido teste de rompimento em uma peça modelo de 1 metro de comprimento, que foi ensaiada a tração. Mais informações podem ser obtidas com o artigo "APLICAÇÃO DE BAMBU EM ESTRUTURAS: ESTUDO DE CASO SOBRE A ESTRUTURA DA EXPOSIÇÃO "O PAISAGISTA ROBERTO BURLE MARX" EM BRASÍLIA¹. "

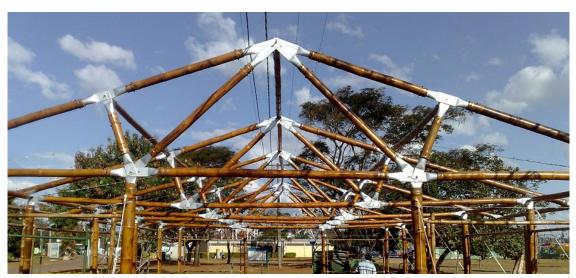
Figura 4.6. Conexões mais usadas na estrutura.

Esta estrutura possui sistemas conectivos diferenciados e projetados especificamente para cada função. Contudo um deles (Figura 4.5 e 4.6) foi bastante utilizado e deveria resistir aos maiores esforços atuantes na estrutura. Esta conexão foi então ensaiada no laboratório de Engenharia Mecânica da Universidade de Brasília. O teste foi realizado em uma peça modelo

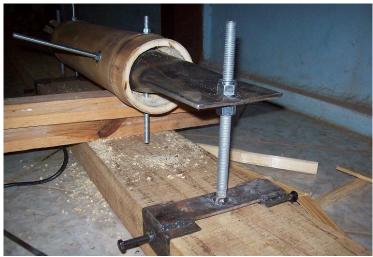
Figura 4.7. Gabarito e sistema de união da conexão ao bambu.

que possuía as mesmas dimensões das menores peças que foram utilizadas na montagem da estrutura. As conexões foram unidas ao bambu com quatro pedaços de barras roscadas 3/8`` em cada um dos lados, as barras foram dispostas de forma a não ficarem na mesma linha de ruptura das fibras (Figura 4.7).

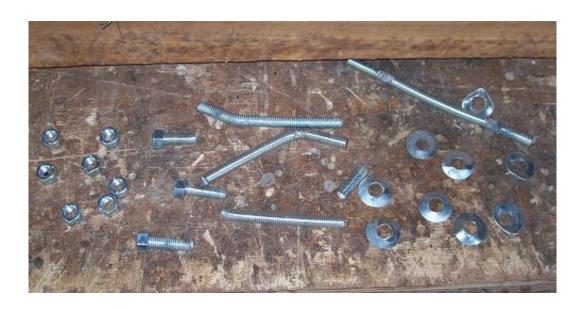
Figura 4.13. Ferragens do lado que falhou da peça testada no ensaio de tração.

A peça foi então levada para a oficina para ser desmontada e analisada. Depois de retirar as barras roscadas foi possível observar que o rompimento do sistema conectivo se deu em um dos lado da peça que havia sido unido com 4 pedaços de barra 3/8``. Boa parte dessas barras acabaram cisalhando (Figura 4.13), fazendo com que o sistema conectivo falhasse. As barras do outro lado também haviam sofrido danos e estavam amassadas (Figura 4.14).

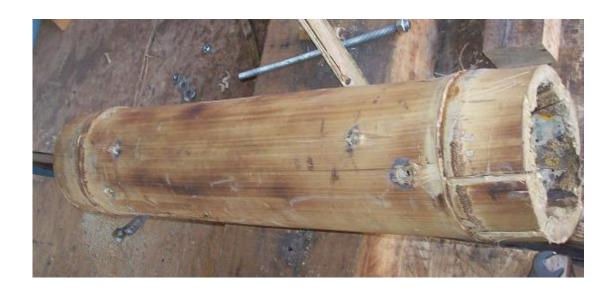
Figura 4.15. Bambu após o teste da peça.

O bambu não apresentava falhas sérias, apenas algumas fissuras (Figura 4.15) e pequenos "blocos", entre a última barra roscada e a parte cortada, que cisalharam (Figura 4.11).

Podemos perceber que o sistema conectivo teve sua falha nas barras roscadas e não no bambu. Não é possível concluir apenas com um ensaio, porém os resultados obtidos demonstram o quanto o bambu tem propriedades interessantes e que seu uso consorciado com

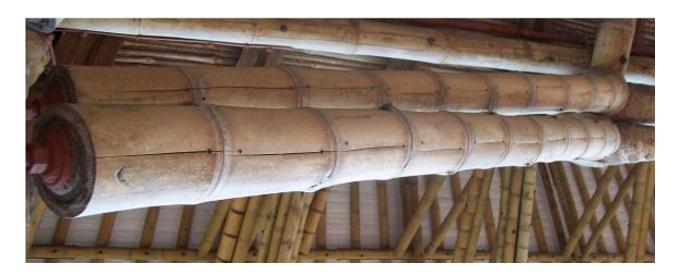
Figura 5.4. Fissuras ocasionadas pelos orifícios feitos para o tratamento das varas de bambu.

Algumas formas de tratamento se baseiam em submergir as varas de bambu em soluções com elementos químicos necessários para substituir ou impregnar o amido e açúcar presentes nas mesmas. Estes amidos e açucares estão presente em maior concentração na parte interna do bambu, logo para uma maior eficácia do processo de tratamento a solução deve preencher a parte interna dos entrenós. Por esta razão é necessário que sejam feitos orifícios para que o ar presente do interior de cada entrenó seja expulso e a solução possa ser introduzida. Estes pequenos orifícios podem ser locais de acumulo de tensões provocando um possível aparecimento de fissuras (Figura 5.4), logo é aconselhado que os mesmo não sejam feitos em uma mesma linha de ruptura, evitando que estas fissuras possam se ligar e ocasionar uma fissura de maior porte e com maiores problemas estruturais.

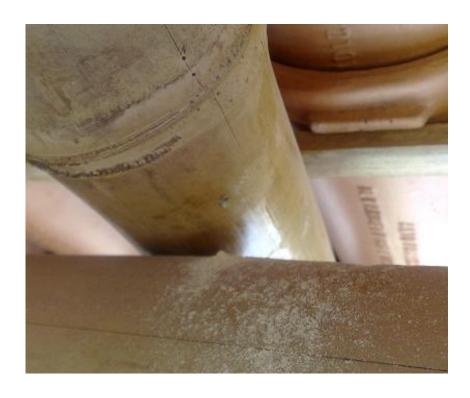
Figura 5.5. Pó produzido pelo ataque de insetos *Dinoderus minutos* no bambu.

Com o bambu isso não é diferente, se não tratado e beneficiado da forma correta - que muitas vezes acarreta um expressivo gasto de recursos — este material pode sofrer danos "irreparáveis" e acabar perdendo muitas propriedades importantes para seu uso como material de construção. Existem alguns insetos xilófagos que atacam diretamente o bambu, se alimentando do amido e açúcar presentes no mesmo. Esse ataque na maioria das vezes pode ser observado, já que é produzido um pó muito fino (Figura 5.5) durante o processo de alimentação do inseto *Dinoderus minutos*, que precisa separar o amido e açucares do resto do material presente no bambu, como as fibras. Um adequado processo de tratamento é suficiente para prevenir e evitar os ataques em grande escala, uma vez que a maioria dos insetos possuem porte bem pequeno e patologias causadas pelos mesmos necessitam ser bem grandes para causar danos irreparáveis (Figura 5.6, 5.7 e 5.8).

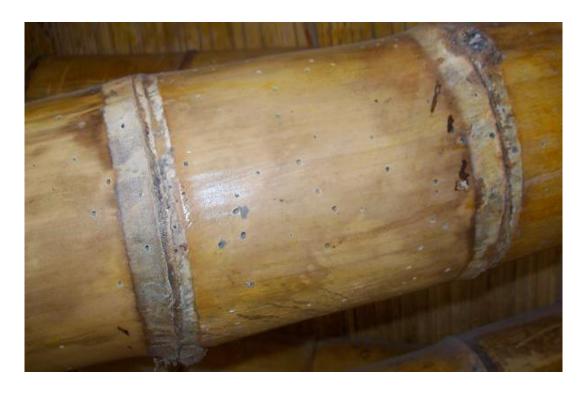
Figura 5.6. Ataque de insetos no bambu.

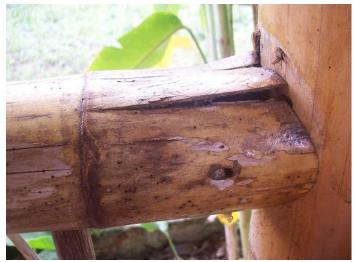
Figura 5.7. Ataque de insetos *Dinoderus minutos*.

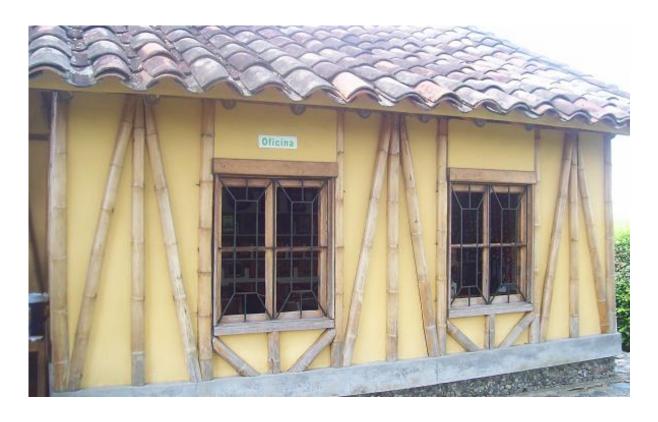
Figura 5.9. Patologia causada pela incidência solar e umidade nos bambus situados próximos ao solo.

A vida útil de uma estrutura de bambu também pode sofrer uma considerável diminuição se a mesma não for projetada para se manter a mais afastada possível do contato direto com a incidência solar e o excesso de umidade. Estes dois fatores estão relacionados com a maior parte das patologias. Quando o bambu fica muito exposto ao contato direto com o sol o mesmo acaba perdendo sua cor, ficando cada vez mais "seco", menos denso e aparentemente menos resistente. Com o passar do tempo acaba adquirindo uma tonalidade "acinzentada". No caso de algumas estruturas, as partes mais próximas ao solo que não são protegidas pelos beirais do telhado acabam perdendo sua tonalidade natural e apresentando um maior número de fissuras (Figura 5.9).

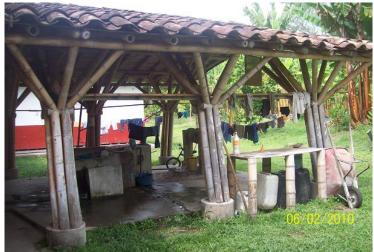
Figura 5.10 e 5.11. Patologias causadas pela incidência solar e umidade.

Como o sol consegue atingir o bambu, é possível imaginar que a chuva que sofre influência do vento também possa incidir sobre ele. O contato contínuo dessa umidade sobre a parede externa do bambu pode acentuar o aparecimento de fissuras, já que o processo de ganho e perda de umidade se torna acentuado. Dessa forma as fissuras se tornam cada vez maiores permitindo que a água também acabe entrando em contato com a parte interna do bambu – onde existe um menor percentual de fibra e um maior percentual de matéria orgânica – aumentando o processo de decomposição do material. Este excesso de água pode fazer com que o bambu apresente uma tonalidade escura com o passar do tempo (Figuras 5.10 e 5.11).

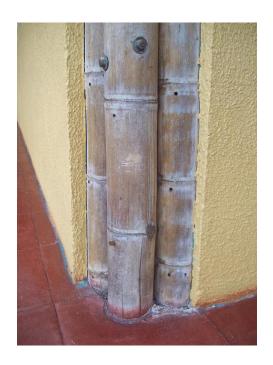
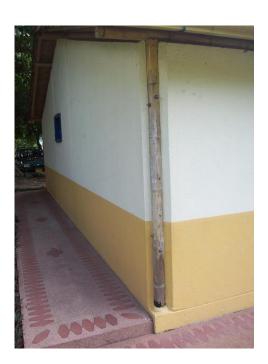
Figura 5.13 e 5.14. Patologias causadas na ligação bambu – fundação.

pode acelerar o processo de deterioração do bambu (Figura 5.13) e em alguns casos pode até mesmo causar danos irreversíveis (Figura 5.14). A altura e características dessas fundações variam de projeto para projeto. Fundações mais elevadas auxiliam na proteção contra a incidência de raios solares. Já que elevam o nível da base dos bambus, fazendo com que os mesmo sejam melhor protegidos pelos beirais do telhado da estrutura, pelo menos no horários em que o sol é mais forte.

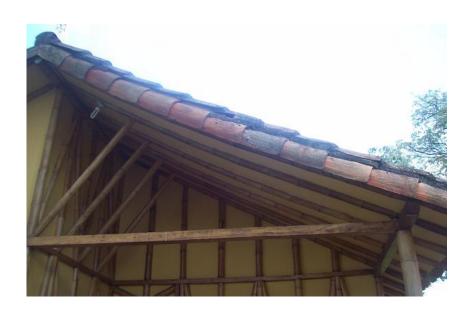
Figura 5.17. Deformação das peças de telhado por flexão.

O bambu possui propriedades físicas interessantes, e devido ao seu módulo de elasticidade e capacidade de se deformar, o mesmo pode com o passar do tempo fletir sem que sua resistência seja afetada de forma a culminar em um colapso estrutural. Se o bambu for submetido a esforços de flexão, sem que haja peças de reforço ou de distribuição de esforços, resultando em um grande vão entre apoios ele pode acabar desenvolvendo grandes flechas que podem prejudicar a estrutura (Figura 5.17 e 5.18). Algumas vezes este fenômeno acaba dando uma aparência diferenciada as estruturas, porém com a falta de pesquisas é difícil estimar quando esta flecha torna-se prejudicial ao sistema estrutural. Outro fator importante é que grande parte das peças de bambu usadas para construção civil não são retilíneas, possuindo curvaturas naturais que podem potencializar este processo de flambagem e do uso de formas "curvadas" no desenho estrutural.

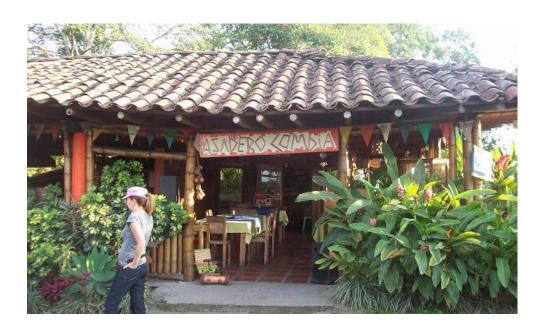
Figura 5.18. Flecha causada pelo peso do telhado

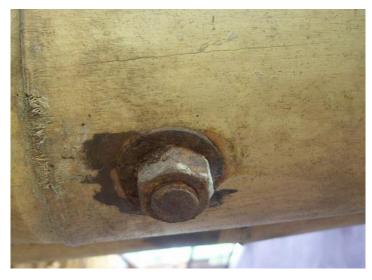
Figura 5.20. Patologia no sistema conectivo.

Existem também algumas patologias inerentes as ferragens utilizadas para fazer as uniões e conexões entre peças de bambu. O uso de bambus com teor de umidade elevado no desenvolvimento de estruturas faz com que o bambu sofra uma perda de volume enquanto o mesmo perde umidade para o ambiente. Este processo pode fazer com que algumas conexões que haviam sido apertadas inicialmente acabem folgando durante o processo de redução de volume (Figura 5.19). Outra patologia muito encontrada foi a ferrugem ou oxidação das partes metálicas das conexões (Figura 5.20 e 5.21), como porcas e barras roscadas, esse processo poderia em alguns casos ser acelerado pela presença de produtos químicos utilizados no tratamento dos bambus. Que podem reagir com o ferro dependendo de sua composição.

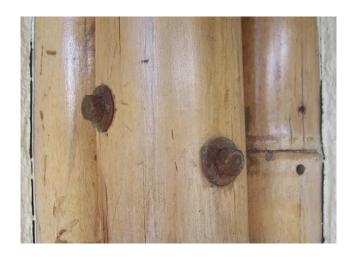
Figura 5.21. Patologias no sistema conectivo.
